Inventarisatie landschuurtjes in de Duin- en Bollenstreek

Pleidooi en plan voor behoud en bescherming, beleving en
benutting van karakteristiek klein bollenerfgoed

Werkgroep Behoud en Herbestemming Bollenerfgoed
CultuurHistorisch Genootschap Duin- en Bollenstreek

Herziene en aangevulde versie, april 2020

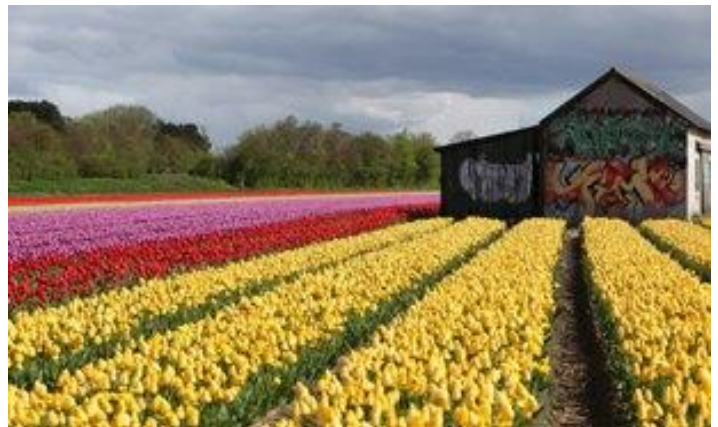
Vandalisme en graffiti eisen hun tol, maar deze schuurtjes staan er nog wel.

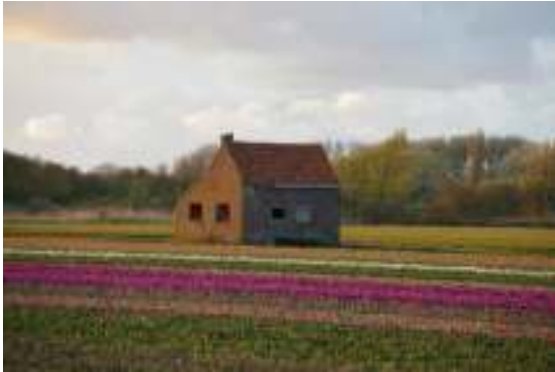
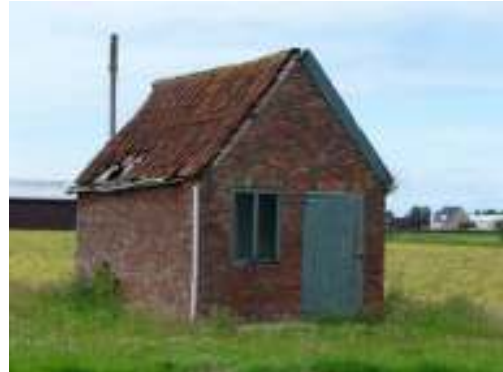
Door verwaarlozing en gebrek aan onderhoud dreigen landschuurtjes te verdwijnen. Het linker schuurtje is in 2017 gesloopt. Het rechter schuurtje in 2019 ingestort.

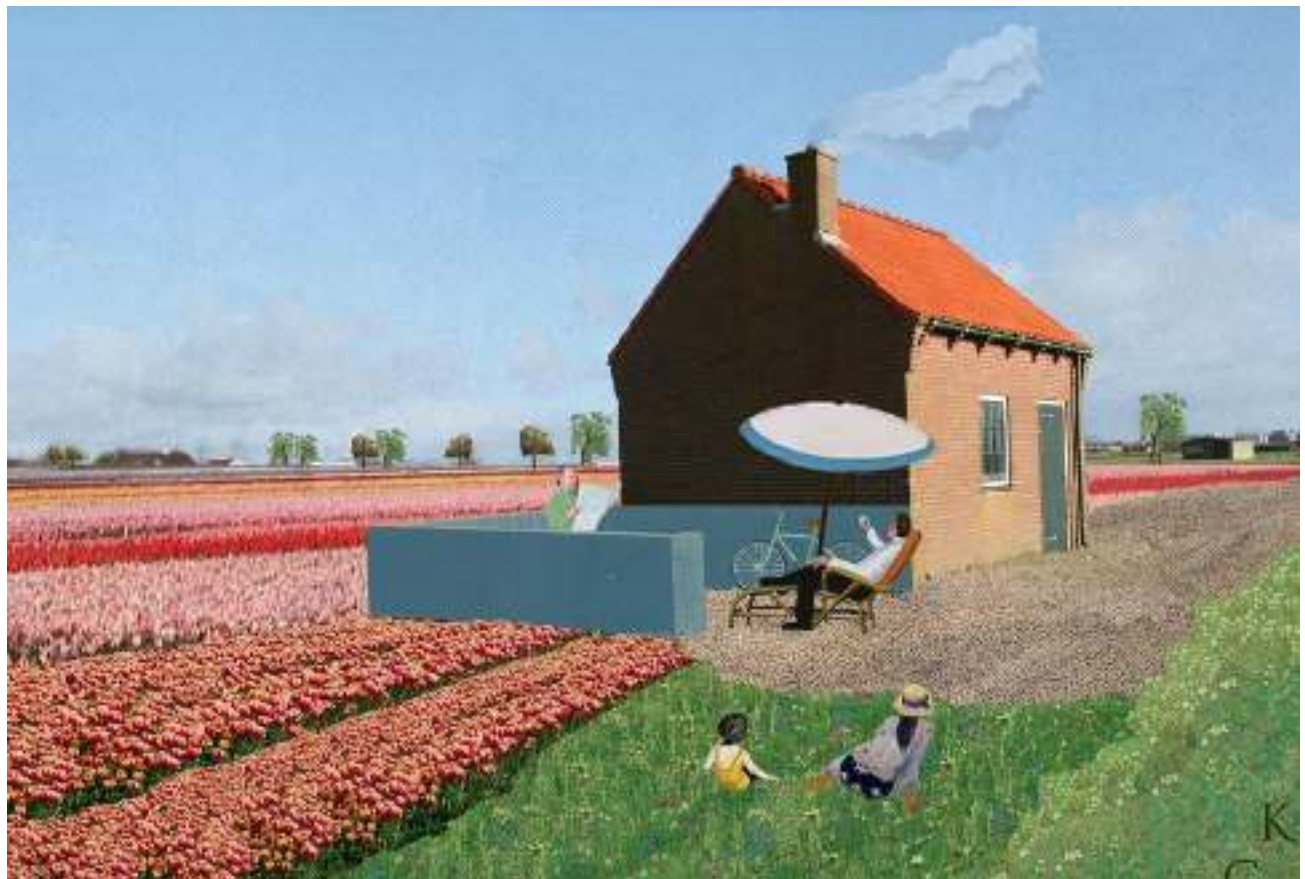
Impressies Bulbs & Breakfast (KCCM)

Het ontwerpbureau KCCM heeft in opdracht van de GOM voorbereidende verkenningen gedaan naar de bouwkundige mogelijkheden voor renovatie van deze drie landschuurtjes en er is een begroting gemaakt van de kosten van renovatie, infrastructuur, elektriciteit, water, inrichting etc. Ook is contact gelegd met een beoogde exploitant: De Beukelaar Groep, exploitant van Nederzandt. De eigenaren kunnen de landschuurtjes zelf exploiteren maar kunnen voor de exploitatie, verhuur, onderhoud en marketing ook De Beukelaar Groep inschakelen.

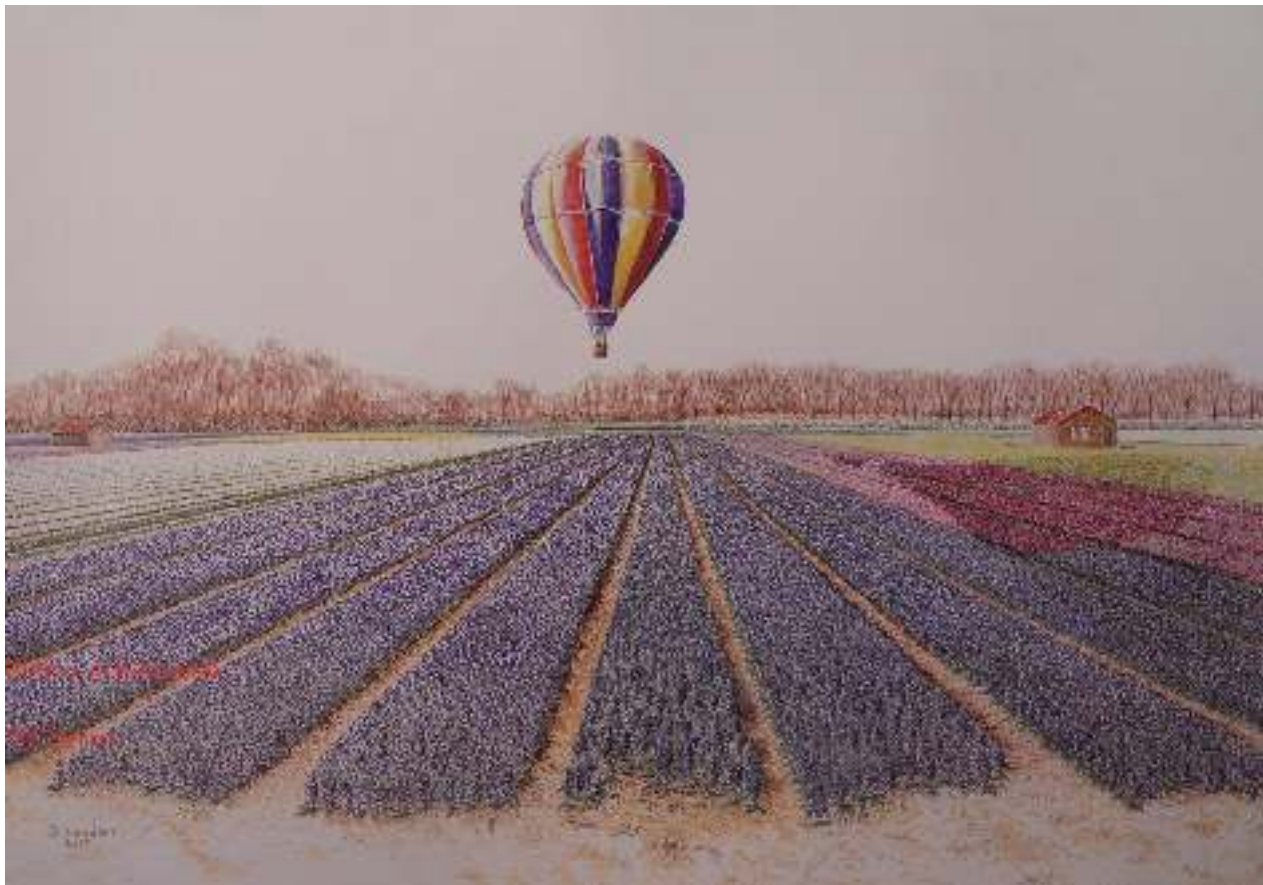
Landschuurtjes aan de 2^e Doodweg in Vogelenzang; het linker schuurtje is in 2019 gesloopt (tekening Dirk Honders)

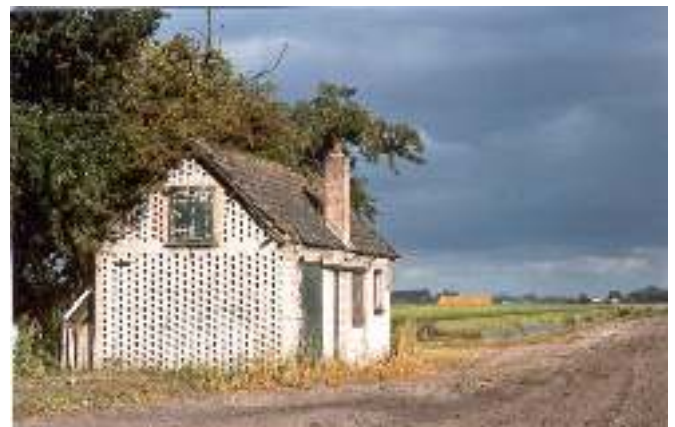
Zuidoostgevel en noordoostgevel in
oorspronkelijke staat

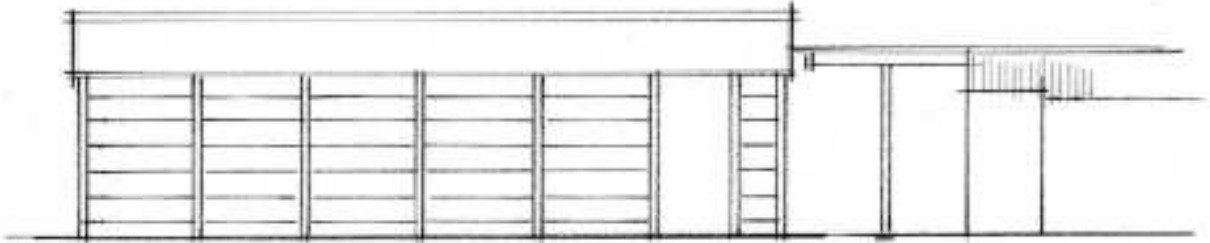
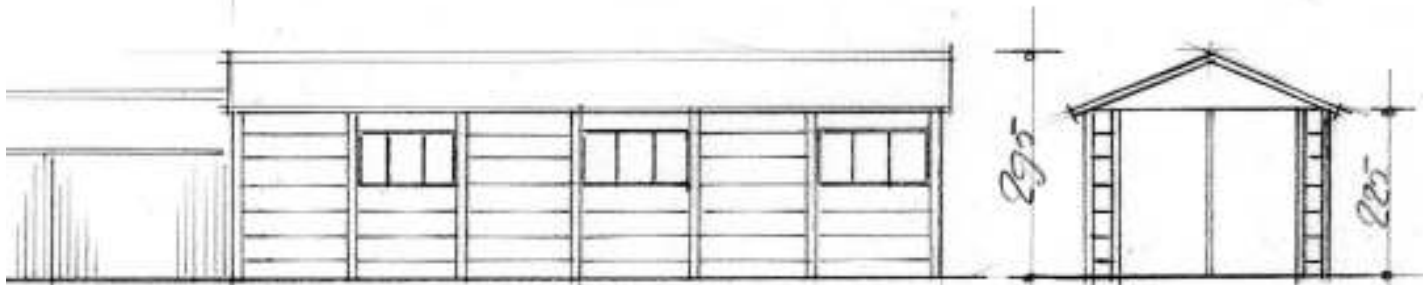
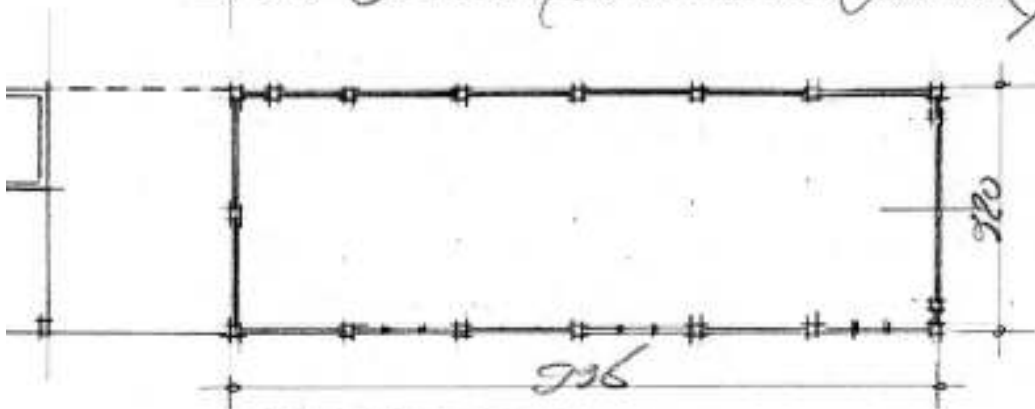
TEKENINGBLAD 2 SCHUURTJE NR 29: LISSE, ACHTERWEG ZUID

ZIJDEGEVEL

VORZIJDEGEVEL (BETONNED SCHUIR) ZIJDEGEVEL

BEGANE GROND
