## Bollenerfgoed

## Satellietaan 9

Karakteristieke Bollenschuur

Onderdeel van de Regionale Collectie Bollenschuren

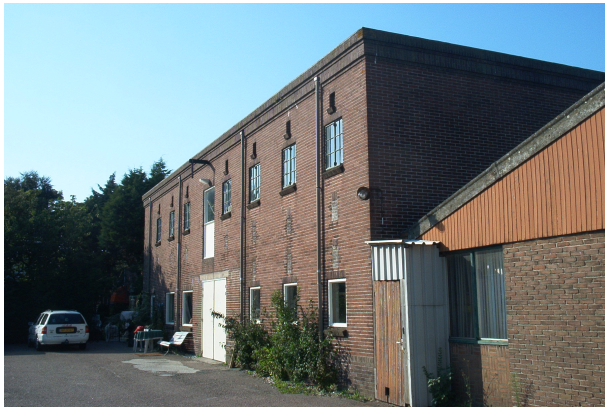
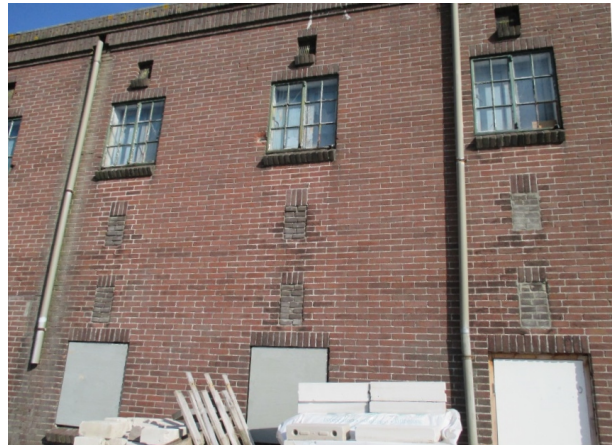
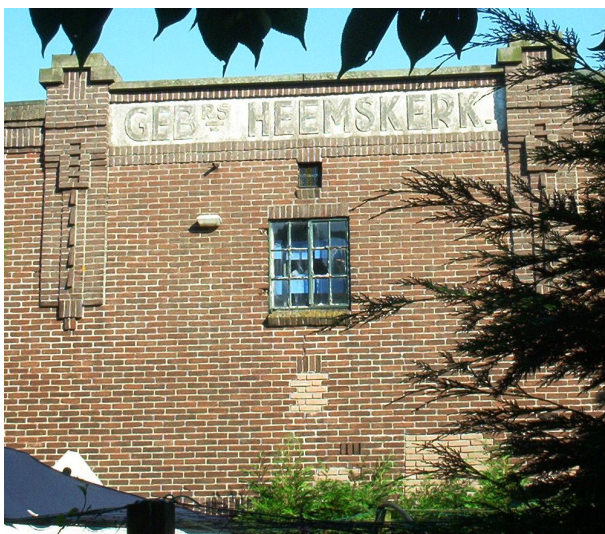
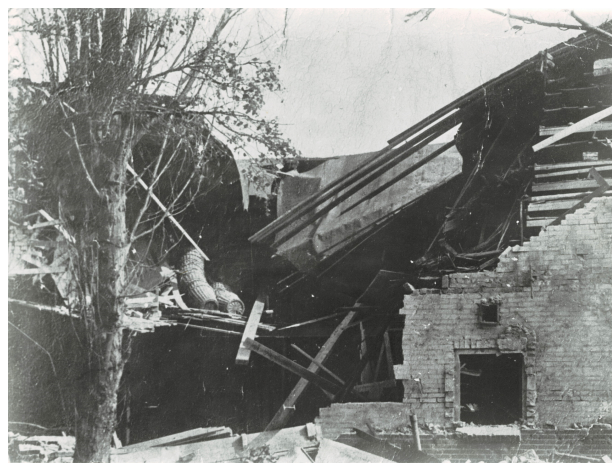
Bollenschuur Heemskerk na bominslag 11 mei 1940

De bollenschuur is op 11 mei 1940 verwoest door een bombardement en na de oorlog op de oorspronkelijke fundering weer opgebouwd. Een klein stukje van de oude bollenschuur is nog terug te zien op de hoek van het kantoortje (westzijde).
