## Bollenerfgoed

## Achterweg Zuid 37

2161 DX Lisse

Rijksmonument

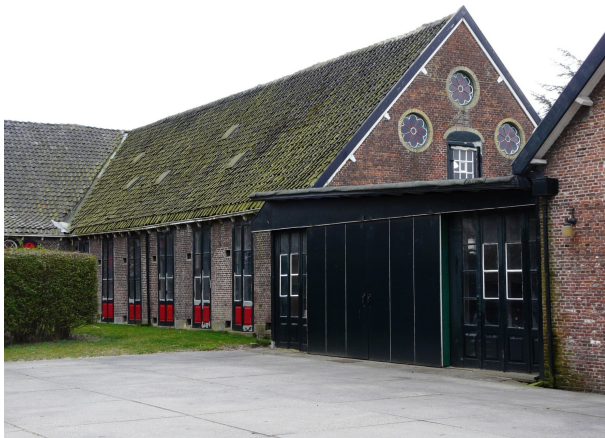
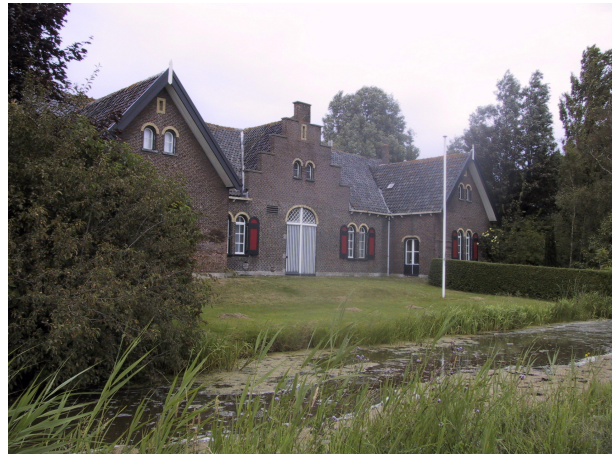
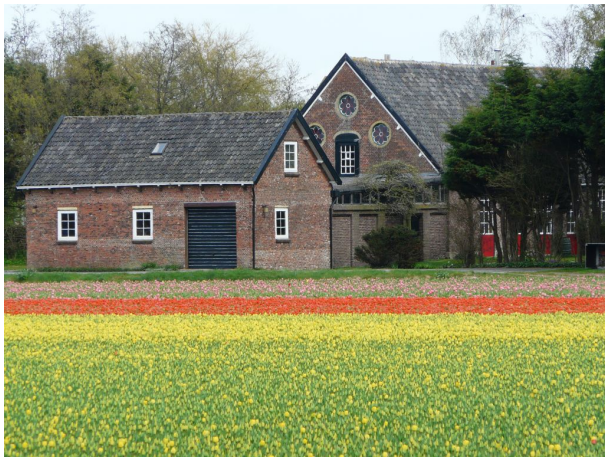
## Een impressie van de bollenschuur
